# BLAUWASSERSEGELN

## Werftzeit - unsere Erfahrungen mit Lack

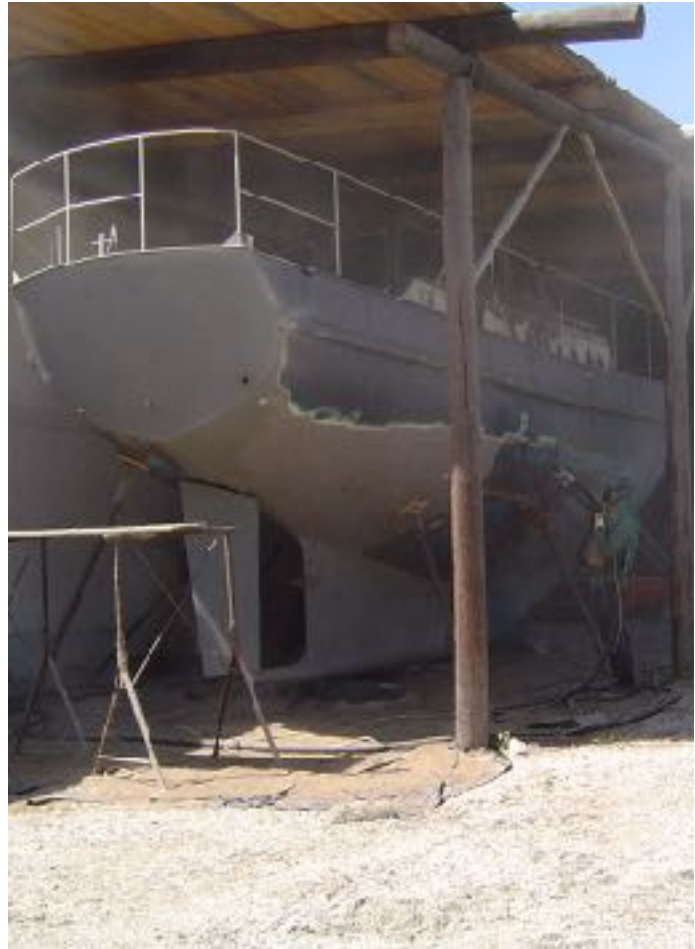
Bis vor einem Jahr waren wir mit dieser Beschichtung zufrieden, auch wenn sich unser Lack als etwas spröde erwiesen hat und wir so selbst den einen oder anderen Lackschaden an Deck verursachten (Was durchaus Eigenverschuldung sein könnte, falls wir beim Auftragen der Lacke die Trockenzeiten zwischen den einzelnen Lackschichten nicht ganz hinbekommen haben). Im letzten Jahr in den Tropen allerdings haben sich am Rupf vorwiegend entlang der Wasserlinie aber auch an einigen Stellen Unterwasser Blasen im Lack gebildet. Wir haben einige Blasen über der Wasserlinie aufgekratzt und fanden darunter keinen Rost. Dennoch war klar, dass wir die nächste Gelegenheit nutzen

mussten, unsere Beschichtung zu erneuern.

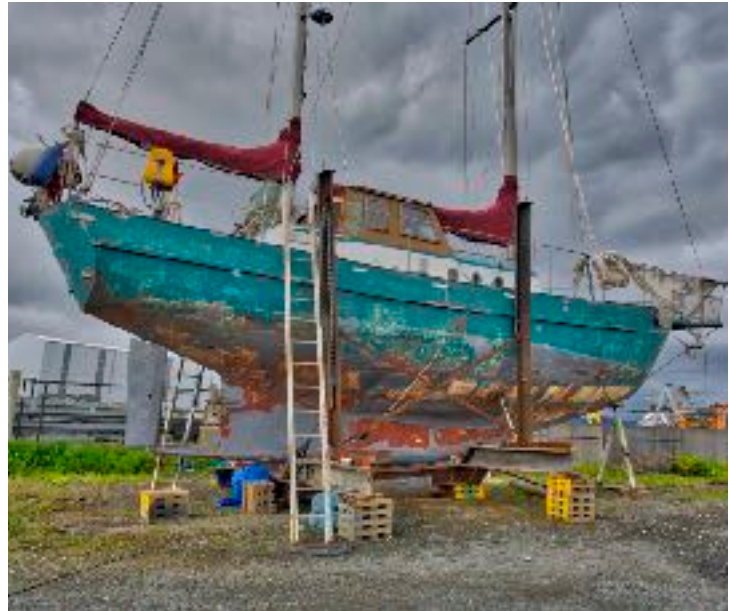
An Land in Neu Seeland stellte sich heraus, dass die meisten Blasen in der Nähe von Beschädigungen im Lack waren (vorwiegend Eisschäden von Grönland und der Nordwest Passage) beziehungsweise entlang der Schweißnähte (Beschädigungen durch Abkratzen des Bewuchs in den Tropen). Auch stellte sich heraus, dass sich bisher nirgends unter den Blasen Rost gebildet hatte. Die Blasen ließen vermuten, dass überall, wo Wasser bis zum Zink-Epoxid durchgedrungen war, das Zink gearbeitet hat und die Lackschichten darüber gehoben hat.

Wir entschieden uns für drei Schichten Jotun „Jotumastic 87“, darauf

zwei Lagen „Intertuff 262“, darauf vier Lagen Antifouling Unterwasser

und zwei Lagen Hempel „Hempathane HS 55610“ Überwasser.
